IL MONUMENTO AL MARINAIO, STORIA E RESTAURO

di Valeria Falleni

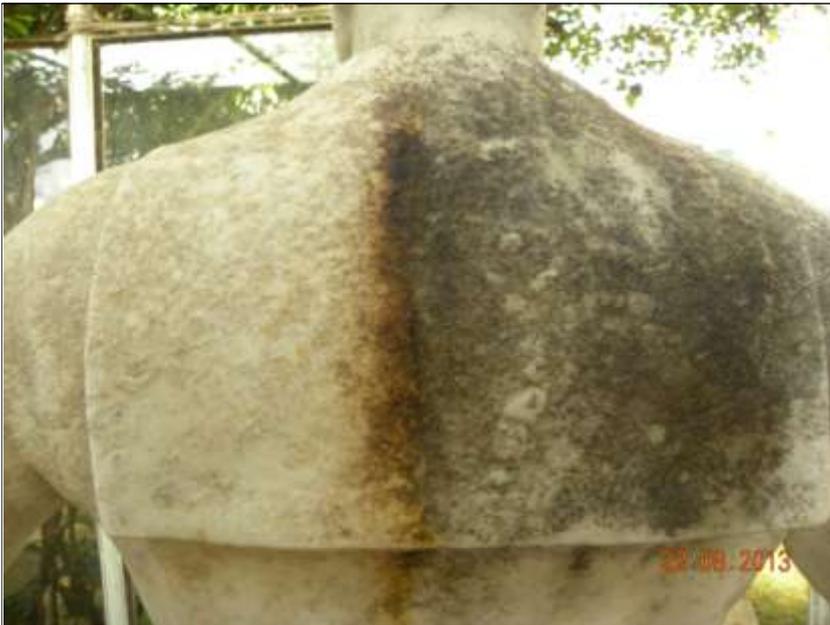
S.R.R.: Sulla statua erano presenti estese colonizzazioni di diverse specie biologiche con patine algali verdi e soprattutto flora lichenica grigia notevolmente ispessita nei sottosquadri, nelle cavità del modellato e posteriormente sulle spalle e sul solino del camiscio, zona con molta probabilità esposta al nord, ove i licheni proliferano con più facilità.

Incrostazioni molto scure, erano evidenti sotto entrambe le mani, sotto le braccia e nell'incavo dei pantaloni.

sopra: la statua del marinaio prima del restauro
sotto: due immagini della statua dopo l'intervento di S. Roca Rey

Inoltre il marmo era eroso in più punti con fenomeni di disgregazione dei cristalli di calcite.

La collocazione all'aperto, lungo i viali alberati del Cimitero, è stata la causa principale del deterioramento. Comunque l'opera nel corso del tempo ha subito alcuni interventi manutentivi, è infatti visibile sulla punta del naso una vecchia stuccatura incompatibile con l'originale sia matericamente che cromaticamente.

Il restauro ha previsto come fase principale, la pulitura dell'opera, con un trattamento di disinfestazione, al fine di eliminare i microrganismi biodeteriogeni presenti, causa principale dell'alterazione estetica e fisica della scultura, successivamente c'è stata rimozione delle concrezioni dendritiche (croste), ed in seguito l'assottigliamento del vecchio stucco sul naso, in questo caso ho preferito, non scollare il naso (anche se mal posizionato) poiché tale intervento avrebbe potuto causare danni ulteriori. Infine, è stato eseguito il consolidamento di tutta la superficie marmorea con una miscela protettiva idrorepellente e trasparente, impermeabile alle molecole d'acqua ma permeabile al vapore.
